検査結果報告書

土壌脱臭装置の性能試験として、空中浮遊菌透過率の検証実験。

施設用途：高齢者向け住宅

所在地：茨城県下妻市

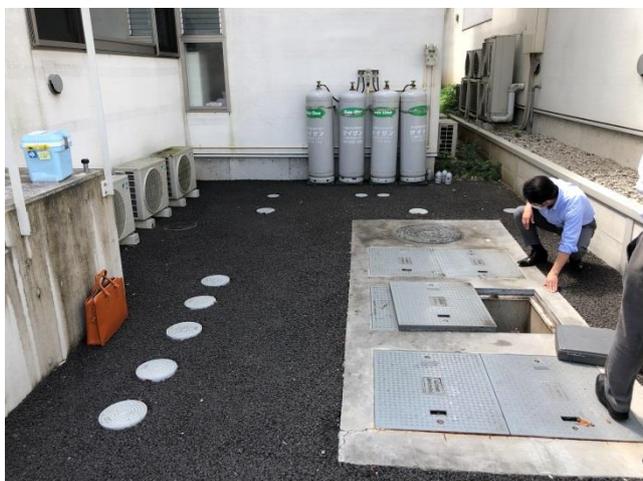
(1) 浄化槽内 (写真1 参照)

写真1. 浄化槽内

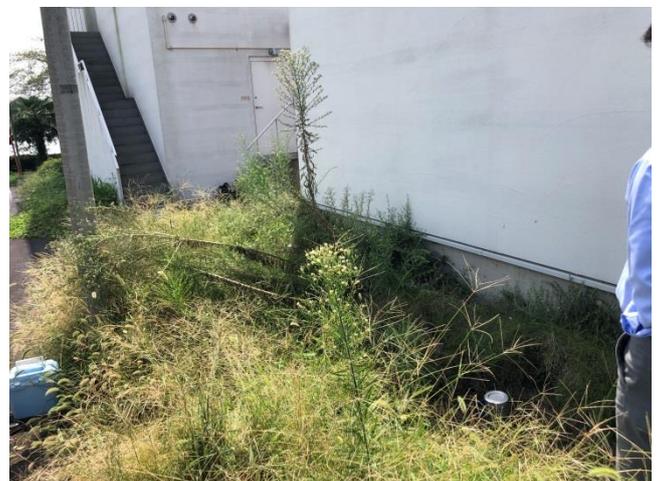
(2) 土壌脱臭装置通過後 (写真2 参照)

図2. 土壌脱臭装置通過後

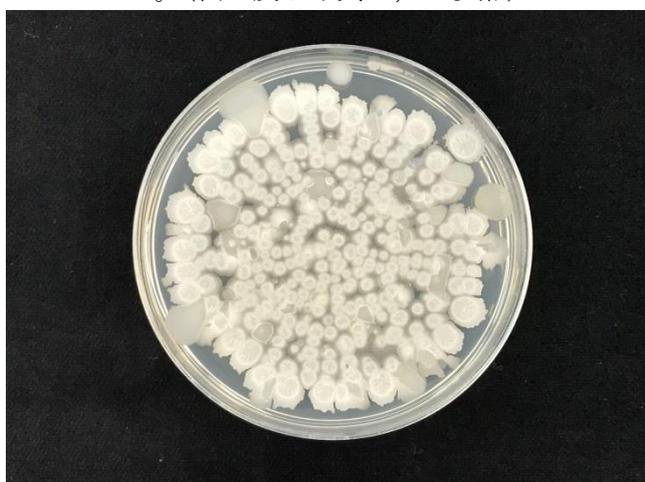
浄化槽内では多数の細菌が検出されたが、土壌脱臭装置通過後では明らかに菌数が減少した。(表 1 及び写真 3, 4 参照)

写真 3. 浄化槽内浮遊細菌培養後

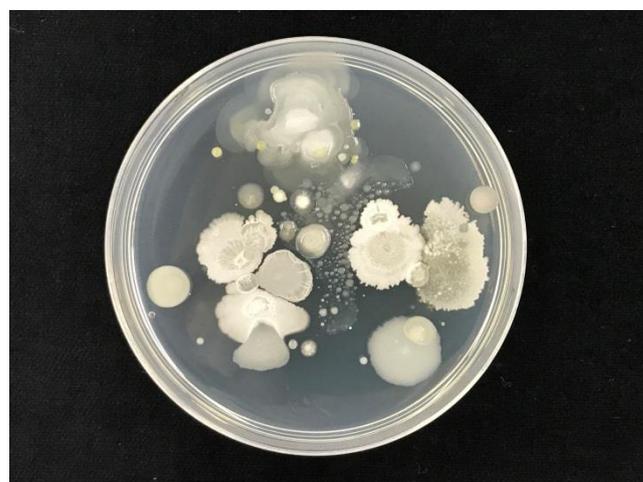
写真 4. 土壌脱臭装置通過後浮遊細菌培養

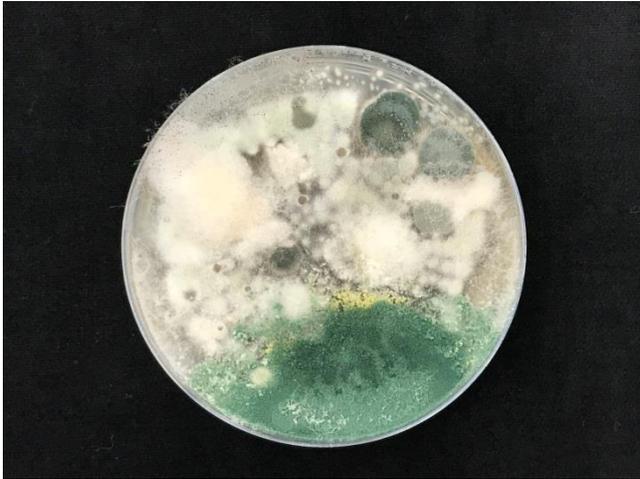
浄化槽内では多数の真菌が検出されたが、土壌脱臭装置通過後では明らかに菌数が減少した。(表1及び写真5, 6参照)

写真5. 浄化槽内浮遊真菌培養後

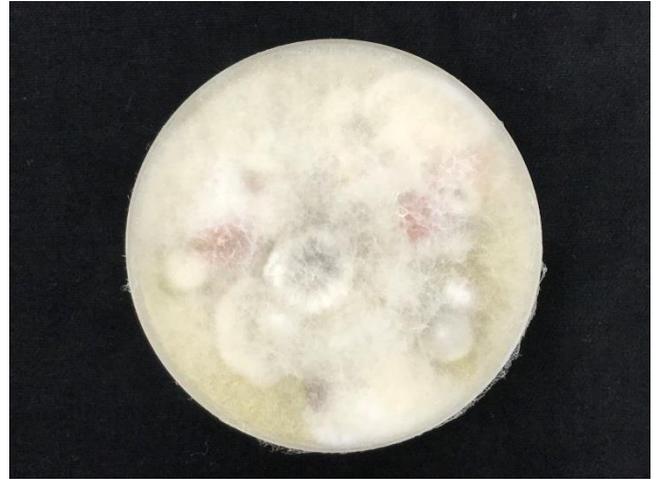
写真6. 土壌脱臭装置通過後浮遊真菌培養後

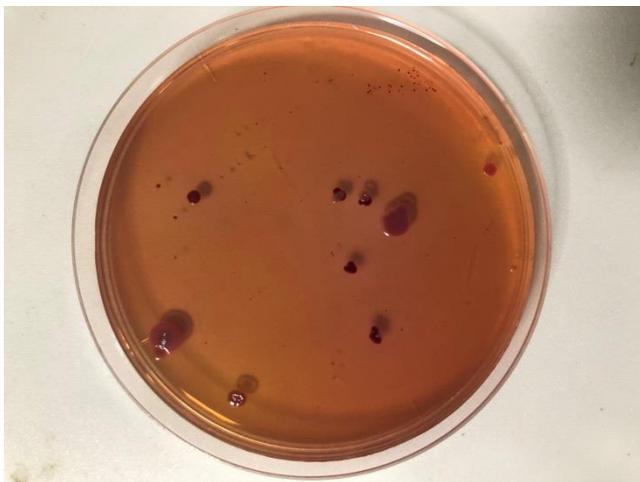
浄化槽内では数十個の大腸菌群が検出されたが、土壌脱臭装置通過後では検出されなかった。

(表1及び写真7, 8参照)

写真7. 浄化槽内浮遊大腸菌群培養後

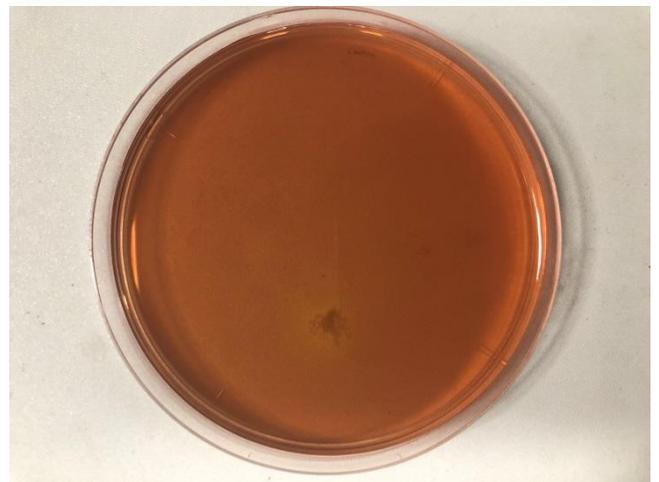
写真8. 土壌脱臭装置通過後浮遊大腸菌群培養後
